VdS-Magazin
Schadenverhütung +
Sicherheitstechnik

NUMMER 3 Juni 2004

**Neue Brandversuche mit
Perlit-Beschichtungen**

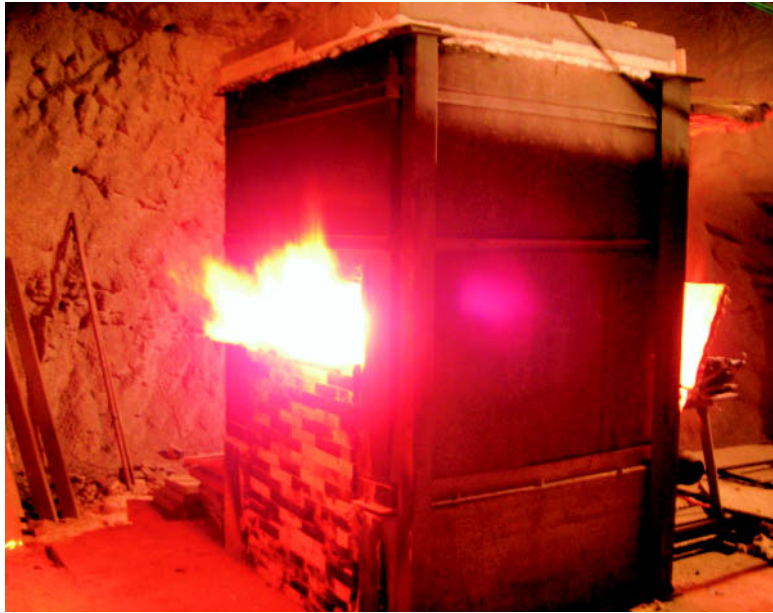
In den Brandversuchen mit Probekörpern aus Stahlbeton wurde ein Tunnelbrand simuliert

Der Probekörper bestand aus einem Stahlbeton-Deckenabschnitt mit etwa 50 mm dickem Perlitmaterial auf der Brandraumseite.

Bei dem Probekörper handelte es sich um einen Stahlbeton-Deckenabschnitt aus einem Beton der Güte B 55. Seine Abmessungen betragen 160 x 160 cm.

Diese Platte wurde in 4 quadratische Felder aufgeteilt, die oberflächlich jeweils mit einer Putzbeschichtung unterschiedlicher Dicke versehen wurde. (Bild 1)
